MISSION LEVE, DIAG

VISITE DE SITE

Renouvellement urbain du quartier Polygone Gendarmerie

Dossier 2501545 - Gendarmerie - Janvier 2022

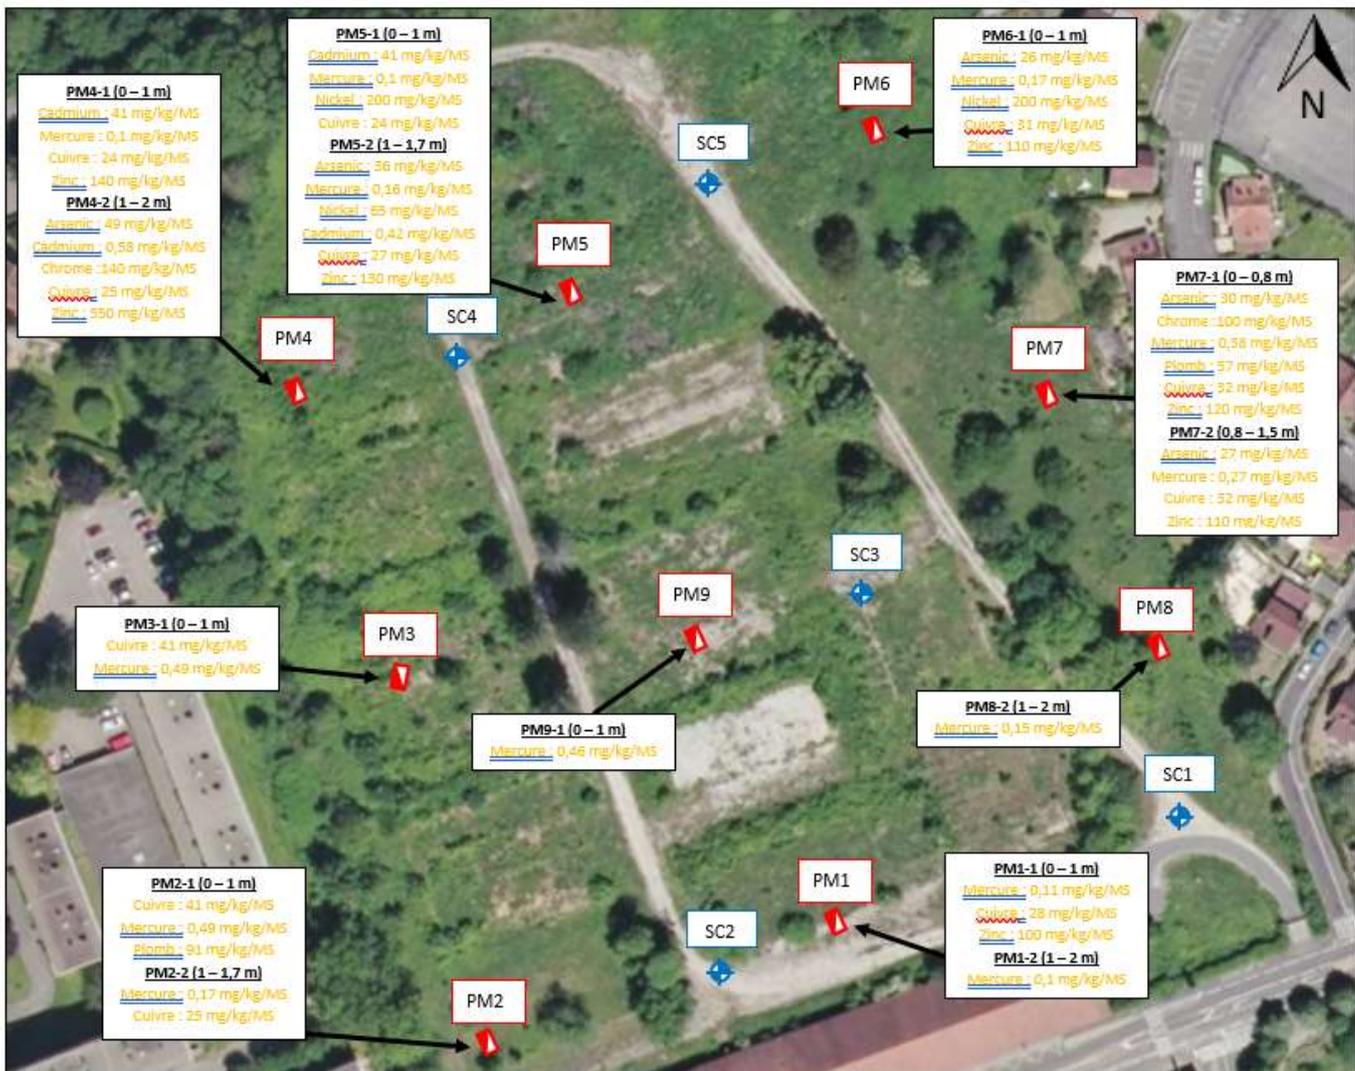
CARTE DES ANOMALIES RELATIVE AUX ELEMENTS TRACES METALLIQUES D'APRES LES SEUILS ASPITET ET LE FOND GEOCHIMIQUE LOCAL

Dépassement des limites des seuils du guide de valorisation hors site du BRGM + fond géochimique local :

Dépassement des limites du seuil ASPITET « fortes anomalies » :

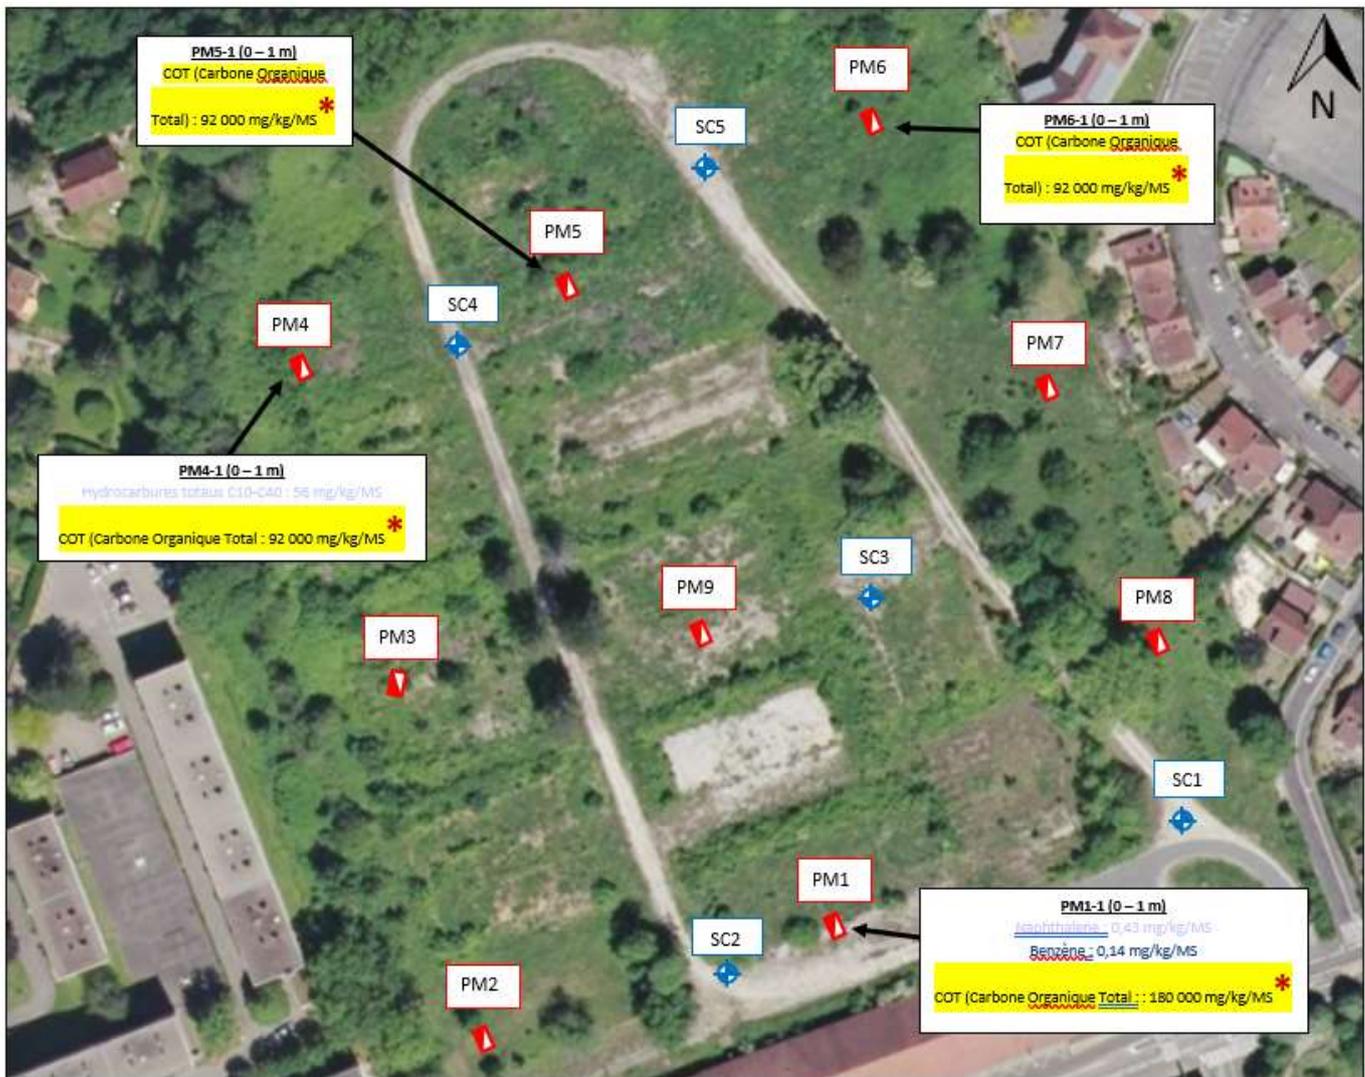
CARTE DES ANOMALIES RELATIVE AUX ELEMENTS TRACES METALLIQUES D'APRES LES SEUILS ASPITET ET LES SEUILS DU GUIDE DE VALORISATION DU BRGM ET LES SEUILS ISDI (Déchet inertes selon l'arrêté du 12/12/14)

Dépassement des limites des seuils ISDI :

Dépassement des limites des seuils du guide de valorisation hors site N2 sous bâtiment :

Dépassement des limites des seuils du guide de valorisation hors site N2 Sous espaces verts ou aménagements routiers revêtus :

Pour le projet d'aménagement, les sols excavés pourront être envoyés en installation de stockage des déchets inertes (ISDI) ou réutiliser sur site en respectant les dispositions décrites dans le chapitre 12.

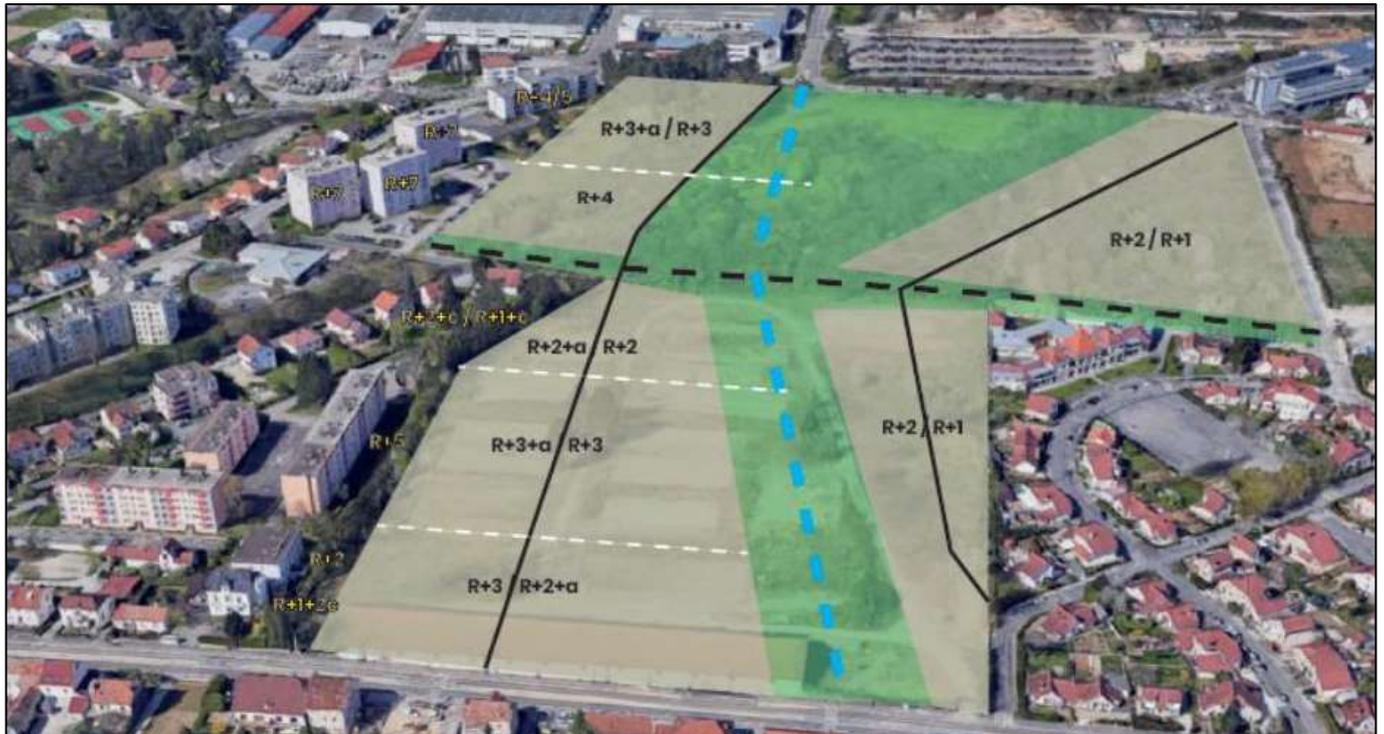
Figure 5 : Croquis du projet d'aménagement - GBM

Un croquis d'aménagement (Cf. Fig 5) a été établi pour préserver un grand corridor écologique dans le cadre de l'aménagement.

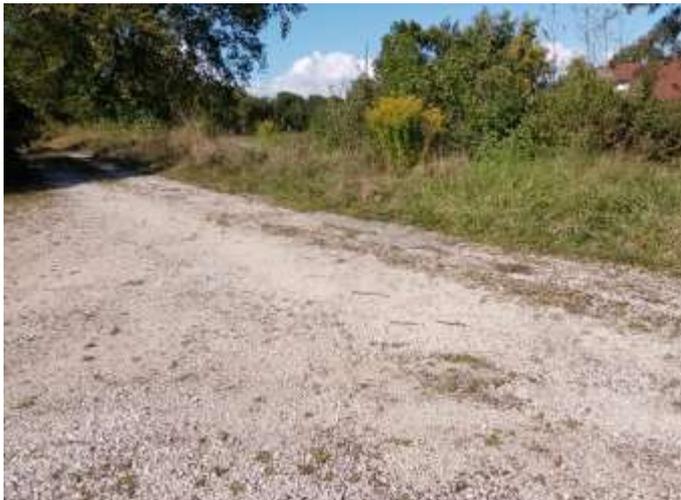
A- Voiries en graviers

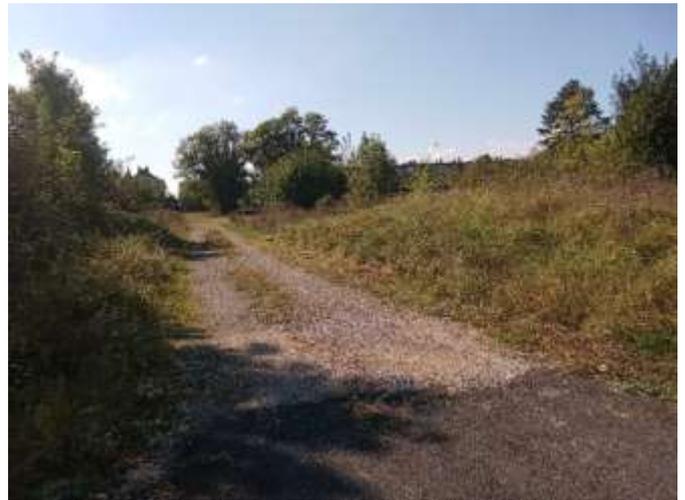
B- Voiries en graviers

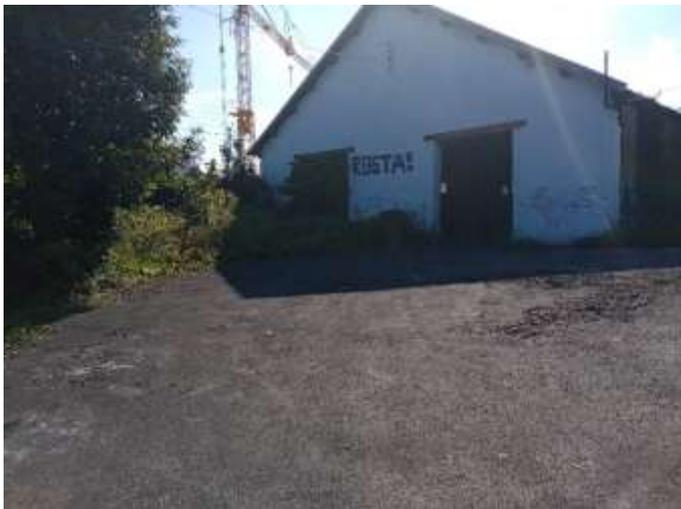
C- Ancien Bâtiment militaire

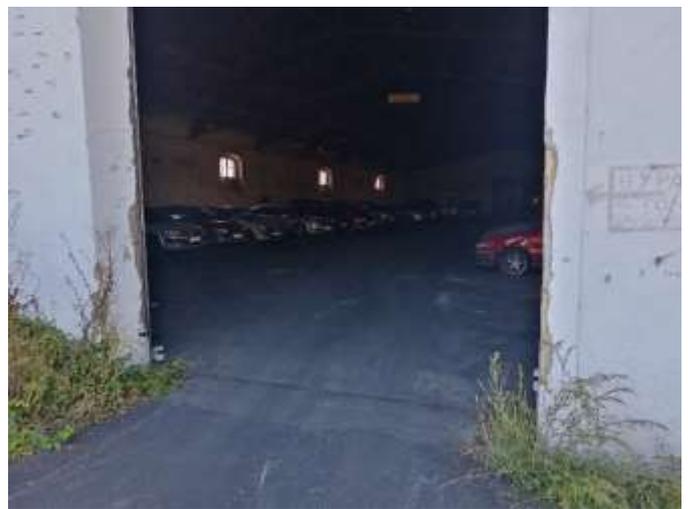
D- Intérieur du bâtiment militaire

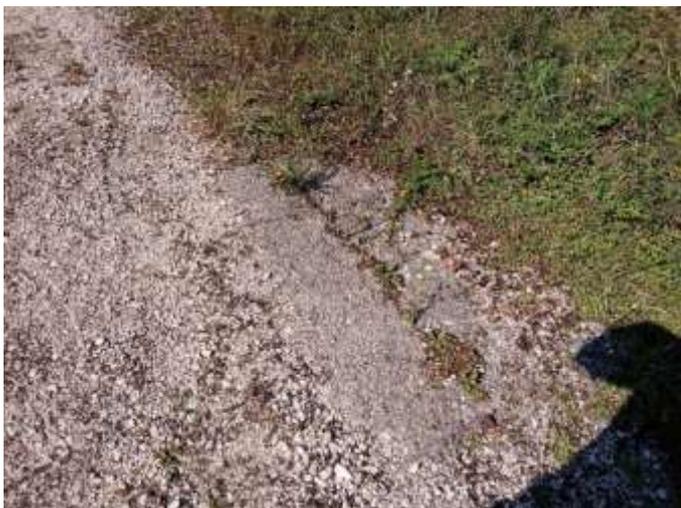
E- Dalle béton

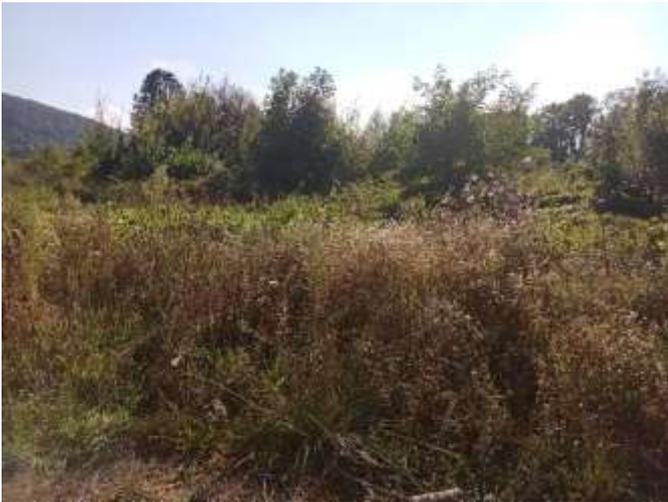
H- Espaces enherbés

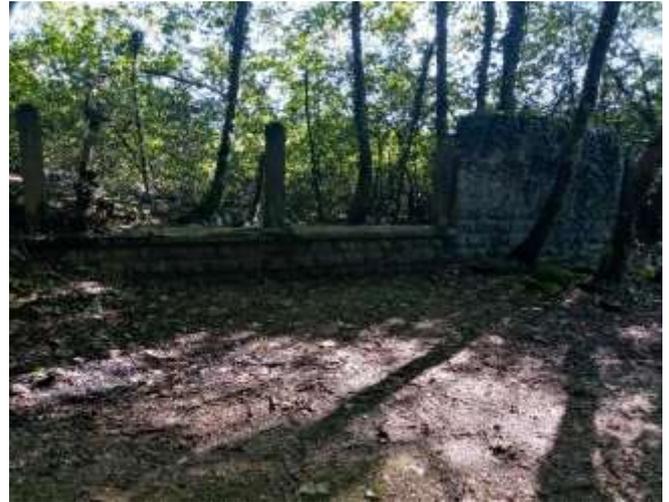
I- Limite nord de la zone d'étude

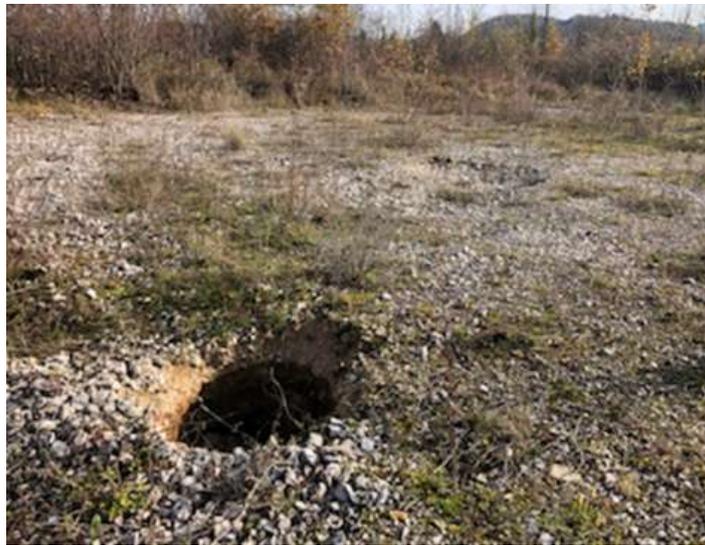
J- Cavité karstique observée au centre de la zone d'étude

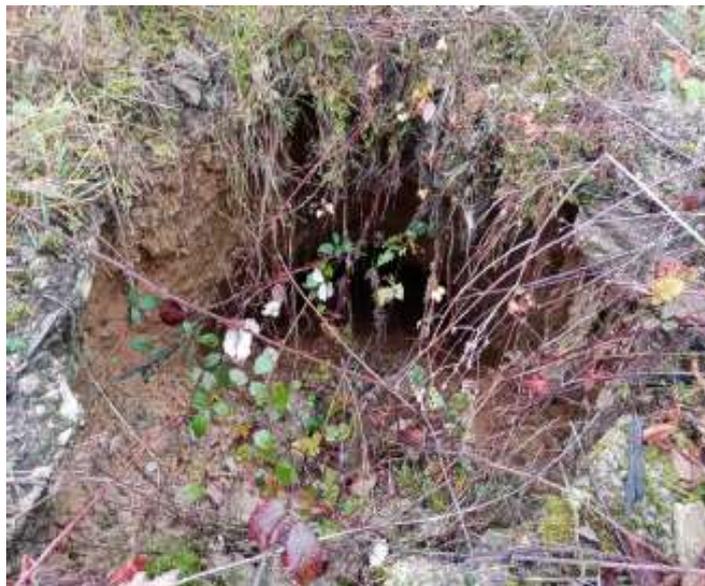
K- Cavité karstique observée au Sud-Ouest de la zone d'étude

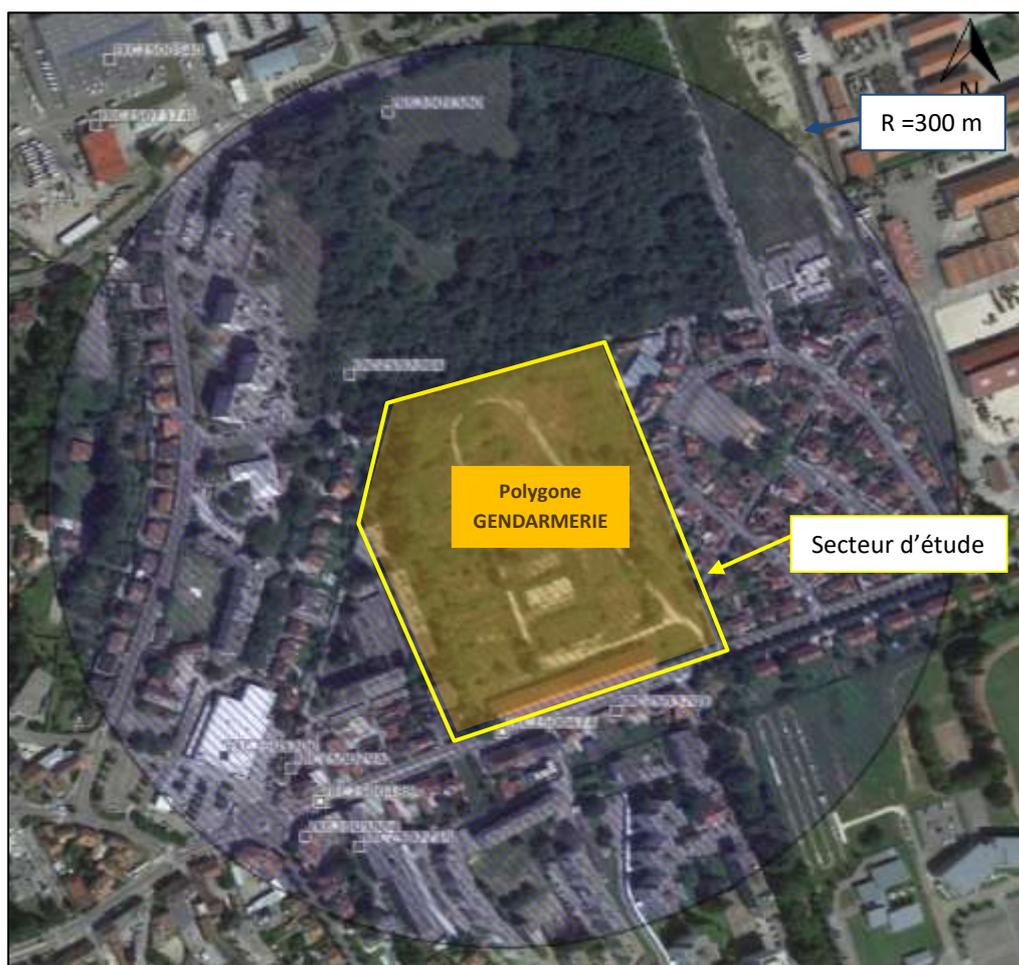
Figure 7 : Sites BASIAS à proximité (dans les 300 m) du site d'étude, Orthophotographie 1/5 000e – InfoTerre

Après consultation de la base de données BASIAS (Inventaire Historique des Sites industriels et Activités de Service, « centres et adresses du site »), 9 sites sont référencés dans un rayon de 300 m autour du site étudié. Ils sont présentés et détaillés ci-dessous (Cf. Fig 7 et Tableau 1) :

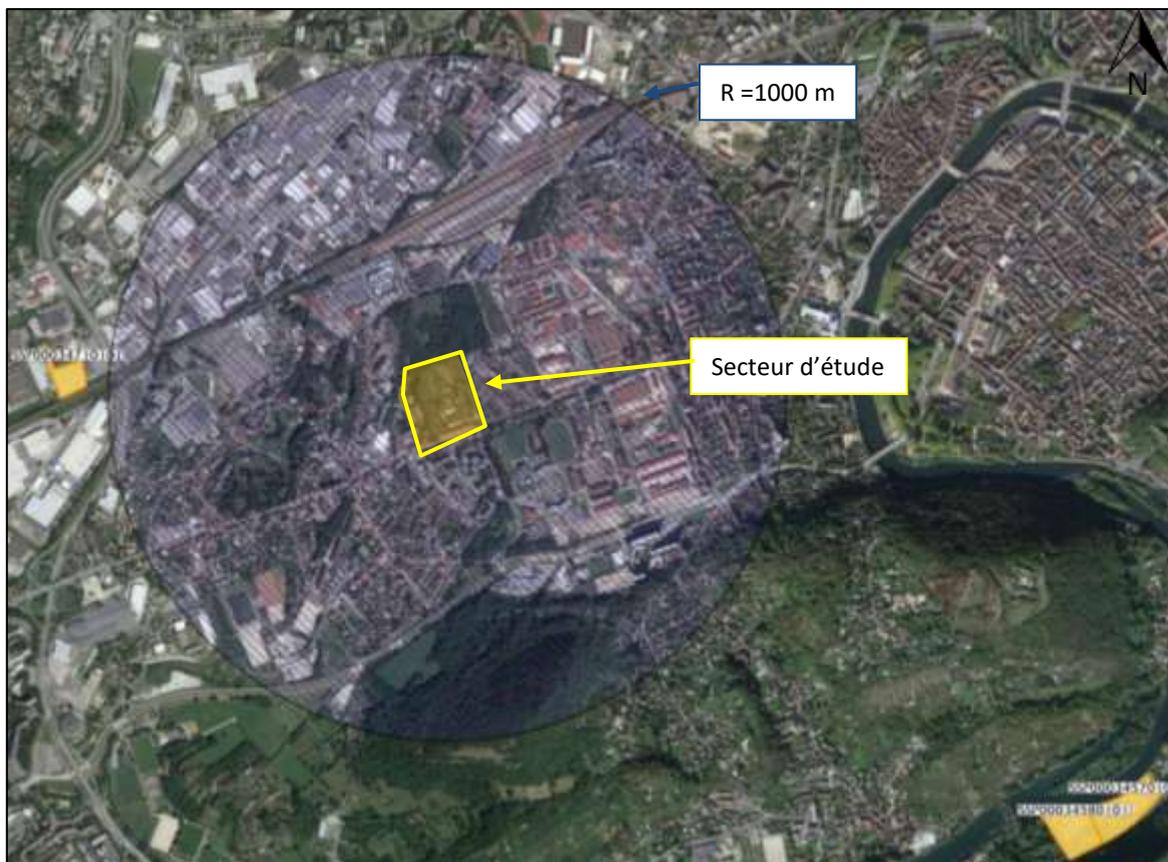
Figure 9 : Carte des sites BASOL à proximité du site d'étude 1/ 20 000e (R = 1 km) – Géorisques

Le secteur d'étude n'est pas classifié comme site pollués (BASOL) selon le site du Ministère de l'Ecologie et du développement durable et de l'énergie (Cf. Fig 8). De plus, il n'y a aucun site BASOL à moins de 1 km à la ronde. Le site le plus proche se localise à 1,2 km à l'Est et concerne une ancienne exploitation de métaux (Cf. Fig 9).

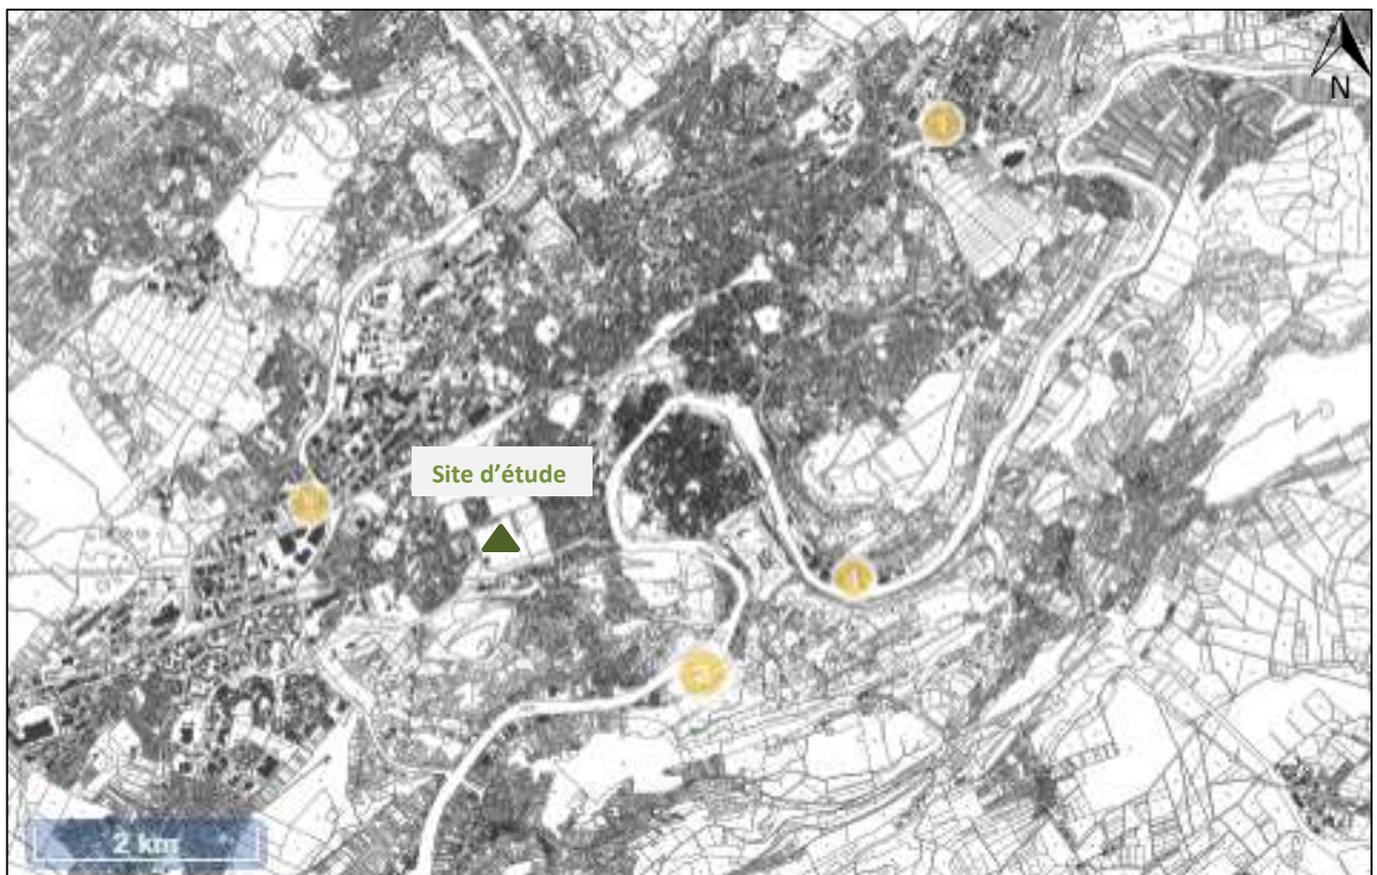
Figure 11 : Localisation des sites SIS, Géorisques

N°	Nom du site	Adresse du site	Référence
1	Ancienne usine à gaz	14 AVENUE DE LA 7ÈME ARMÉE AMÉRICAINE	SSP00034570101
2	BP Casamène	CHEMIN DE HALAGE CASAMÈNE	SSP00034580101
3	ZENITH Précision	13 RUE THOMAS EDISON	SSP00034710101
4	RAFFINERIE DU MIDI	SITE RHODIACETA "LES PRÉS DE VAUX"	SSP00034590101

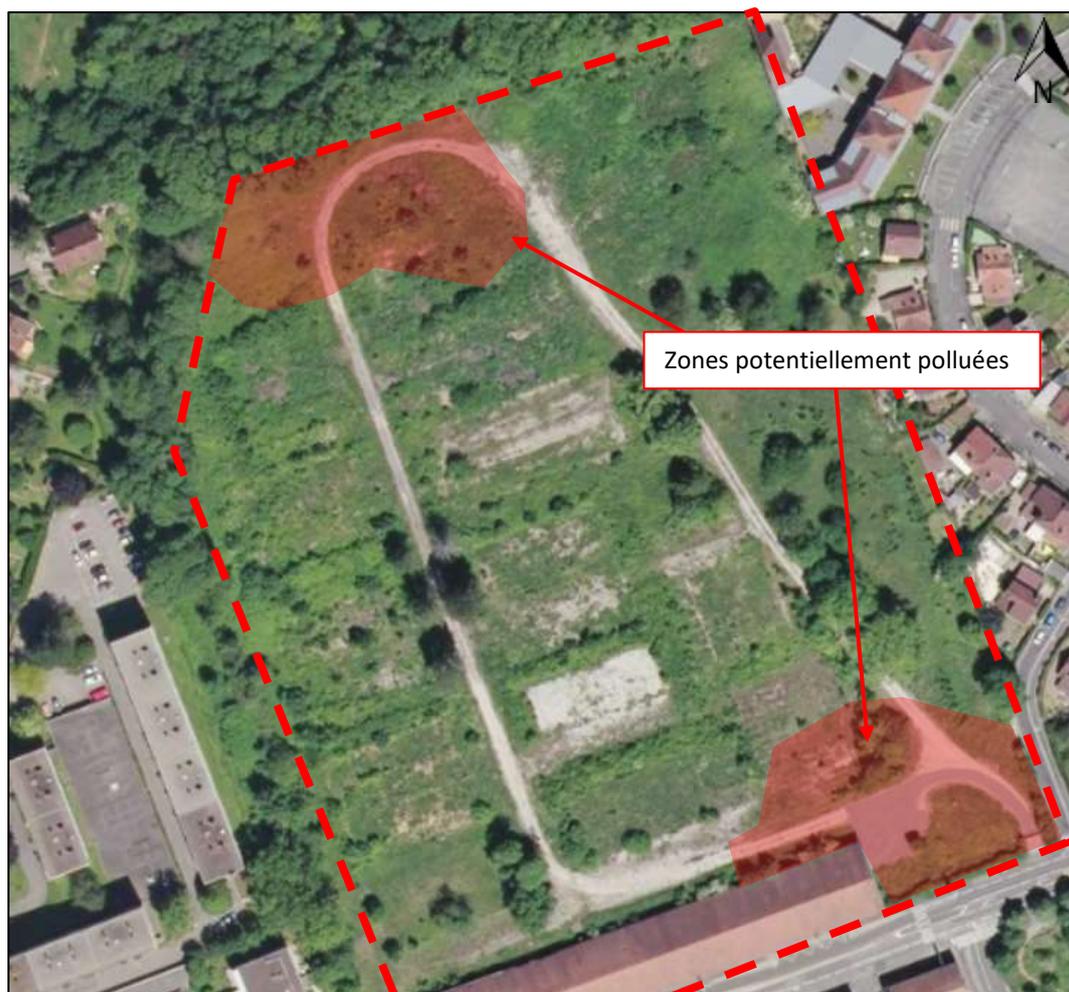
Figure 12 : Carte de synthèse des zones potentiellement polluées - 1/1000e - Géoportail

Ancien décharge voisine : Le secteur voisin du site (*i.e.* Polygone GENIE) est marqué par la présence d'une ancienne décharge potentiellement source de pollution collatérale.

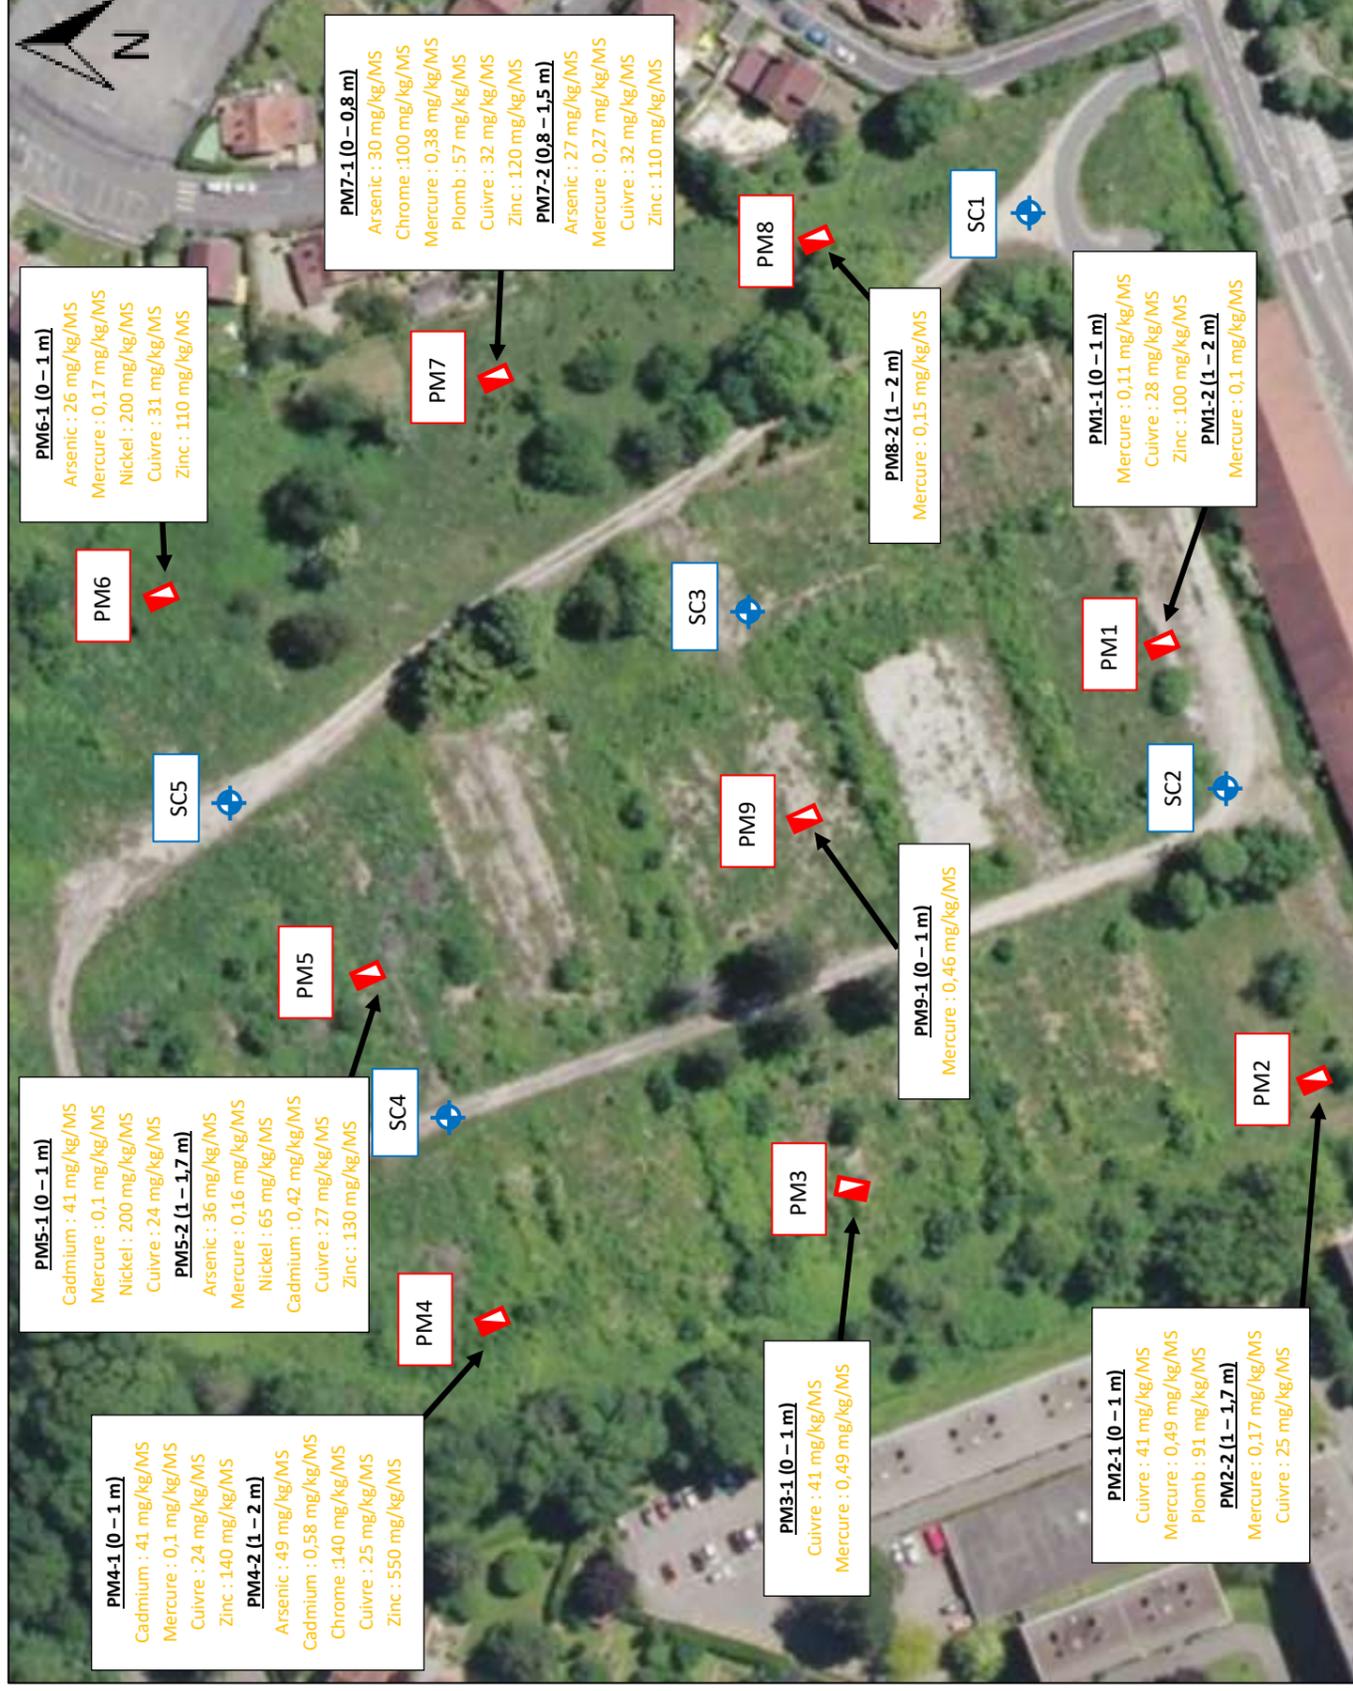
8.4. Cartographie des résultats analytiques des éléments traces métalliques (ASPITET) et guide de valorisation du BRGM

Dépassement des limites du seuil ASPITET « fortes anomalies » :

Dépassement des limites des seuils du guide de valorisation hors site du BRGM + fond géochimique local :

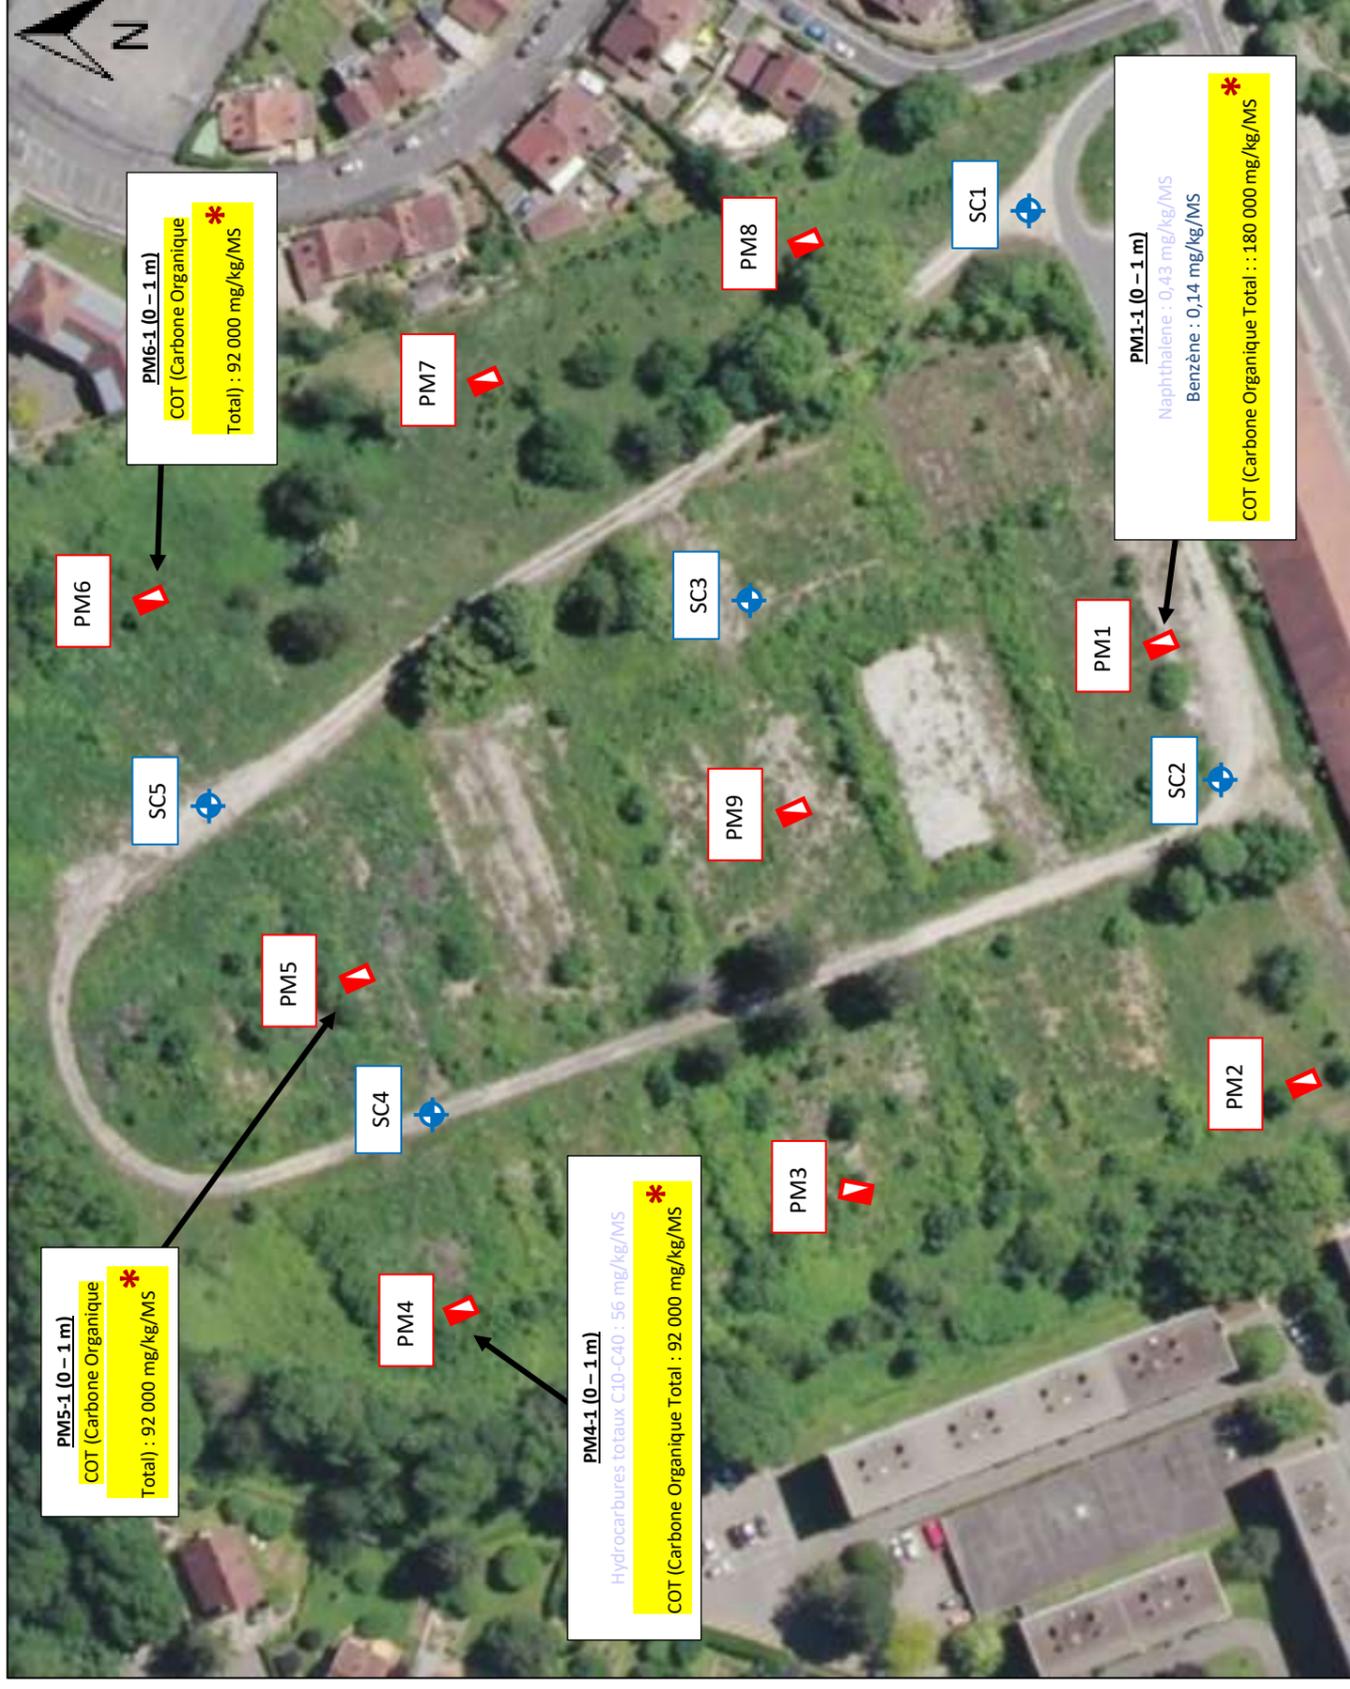
8.5. Cartographie des résultats analytiques dépassant les seuils du guide de valorisation hors site du BRGM et les seuils ISDI (Déchets inertes selon l'arrêté du 12/12/2014)

* l'arrêté du 12/12/14 présente une tolérance pour ce facteur lorsque le COT sur éluât respecte sa valeur ce qui est ici le cas. **Ce paramètre n'est donc pas déclassant**

Sondage à la pelle mécanique : Dépassement des limites des seuils du guide de valorisation hors site N2 sous bâtiment : Dépassement des limites des seuils ISDI :

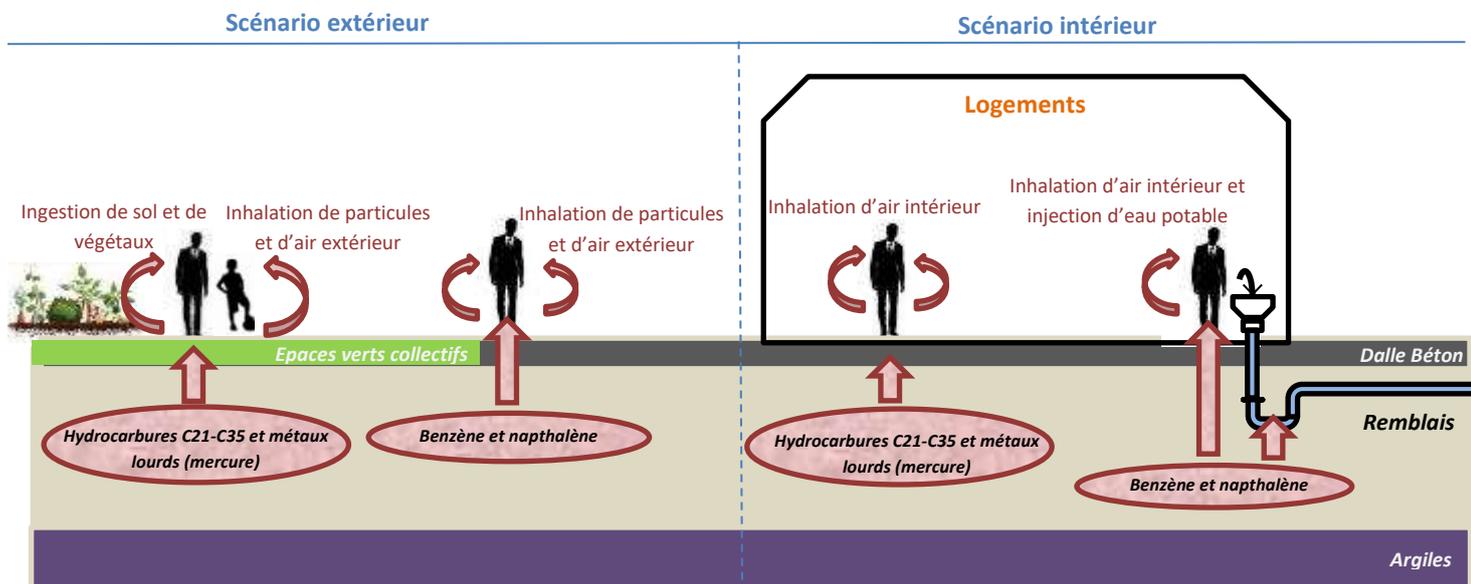
Figure 13 : Schéma conceptuel de la situation après aménagement

Voie(s) de transfert	Voie(s) d'exposition associées		Substances concernées	Type de population concerné
	Scénario extérieur	Scénario intérieur		
L'envol de poussière	Ingestion et contact cutané	Ingestion et contact cutané	Benzène, Naphtalène, Métaux lourds (Mercure), Hydrocarbures lourds	Futurs usagers et habitants
Diffusion dans les sols	Ingestion de sol	Non concerné	Benzène, Naphtalène, Métaux lourds (Mercure), Hydrocarbures lourds	
Diffusion dans les végétaux	Oui dans le mesure où des jardins familiaux sont prévus	Non concerné	Benzène, Naphtalène, Métaux lourds (Mercure), Hydrocarbures lourds	
Volatilisation dans l'air	Inhalation de vapeurs	Inhalation de vapeurs	Benzène, Naphtalène, Métaux lourds (Mercure), Hydrocarbures lourds	
Perméation via les canalisations d'eau potable	Non concerné	Ingestion d'eau potable	Benzène et Naphtalène

En parallèle de ces propositions, des mesures correctrices capables d'isoler les voies de transferts sont à étudier, telle que par exemple le **confinement physique par couverture et étanchéification**.

Il s'agit d'isoler les contaminants de façon à prévenir leur propagation de manière pérenne. Cela peut se faire par la mise en place d'une surface d'enrobé, d'une dalle béton ou d'un apport de 30 cm de terre végétale saine compactée au niveau du sol.

Concernant les canalisations, il est recommandé de mettre en place un « buffer » (une zone tampon) composé de remblais sains autour des canalisations AEP afin de limiter la propagation des polluants.

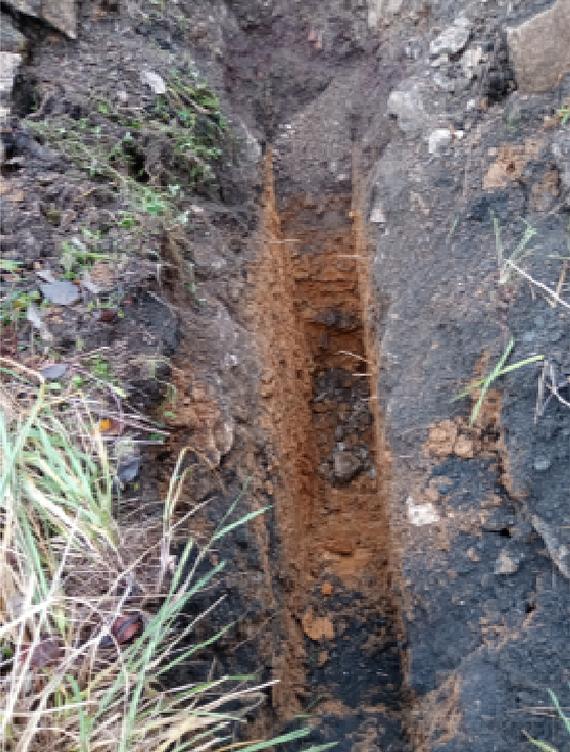
<p>Remblais + Blocs + Gravier + Terre noire</p> <p>0,50 m</p>	Néant	Pelle mécanique	Médiocre

1	<p>PM 1-1</p> <p>Argiles calcaires de couleur jaune-orangée</p> <p>1,00 m</p>				
2	<p>PM1-2</p> <p>Argiles calcaires de couleur jaune-orangée ocre avec passages marneux</p> <p>2,00 m</p>

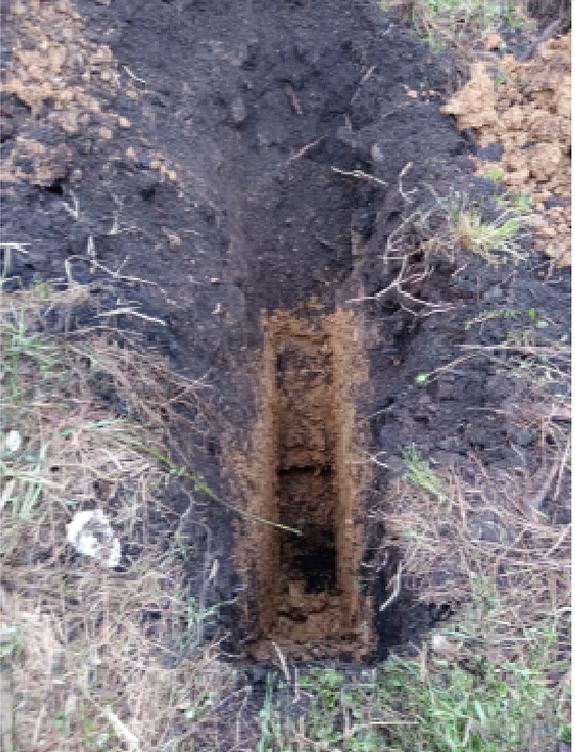
<p>Terreux</p> <p>0,30 m</p>	Néant	Pelle mécanique	Médiocre

<p>Remblais + briques + plastiques</p> <p>0,50 m</p>				
1

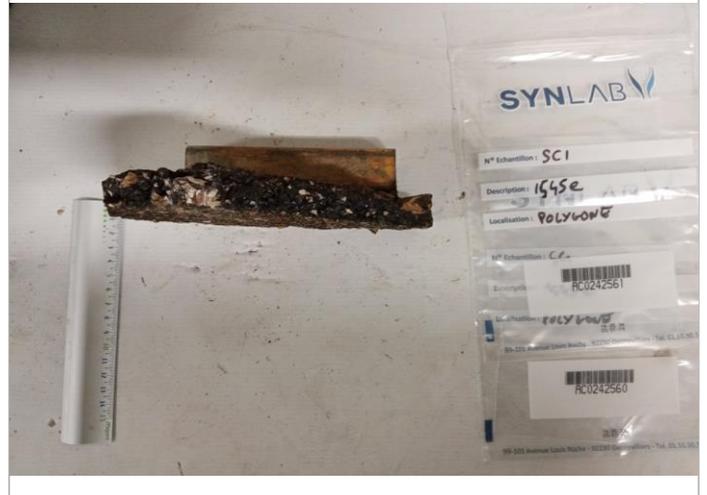
Nom de l'échantillon :	SC1
Numéros échantillon :	AC0242560
	AC0242561
Epaisseur :	3 cm
Coordonnées L93 (X ; Y) :	X = 926830 ; Y = 6685622

Couche:	Amiante	Somme des HAP > 50 mg/Kg MS
0 à 3 cm	NON	NON

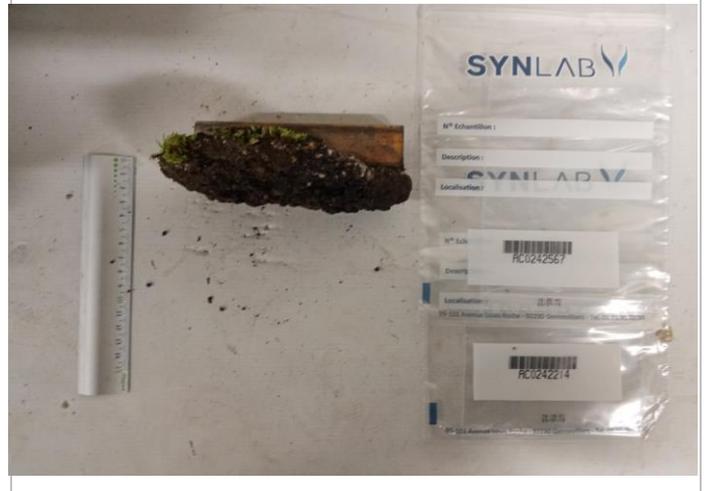
Nom de l'échantillon :	SC2
Numéros échantillon :	AC0242567
	AC0242214
Epaisseur :	3 cm
Coordonnées L93 (X ; Y) :	X = 926733 ; Y = 6685588

Couche:	Amiante	Somme des HAP > 50 mg/Kg MS
0 à 3 cm	NON	NON

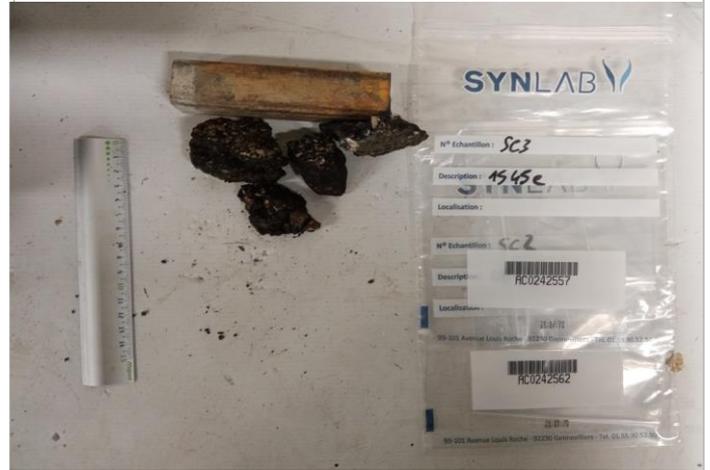
Nom de l'échantillon :	SC3
Numéros échantillon :	AC0242557
	AC0242562
Epaisseur :	3 cm
Coordonnées L93 (X ; Y) :	X = 926763 ; Y = 6685667

Couche:	Amiante	Somme des HAP > 50 mg/Kg MS
0 à 3 cm	NON	NON

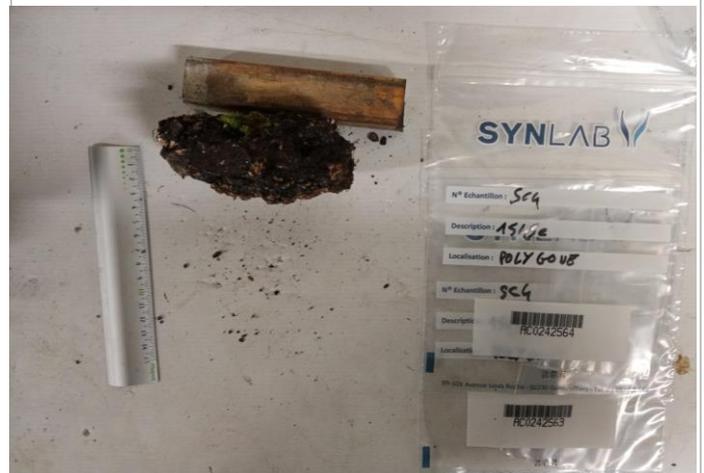
Nom de l'échantillon :	SC4
Numéros échantillon :	AC0242563
	AC0242564
Epaisseur :	3 cm
Coordonnées L93 (X ; Y) :	X = 926763 ; Y = 6685667

Couche:	Amiante	Somme des HAP > 50 mg/Kg MS
0 à 3 cm	NON	NON
